Erdbaulaboratorium Saar GmbH

Auftrag-Nr. 18-3754/1

Rückbaudatenblatt - Bliesszentrum (ehem. SGGT-Areal) - Stahl- und Apparatebau

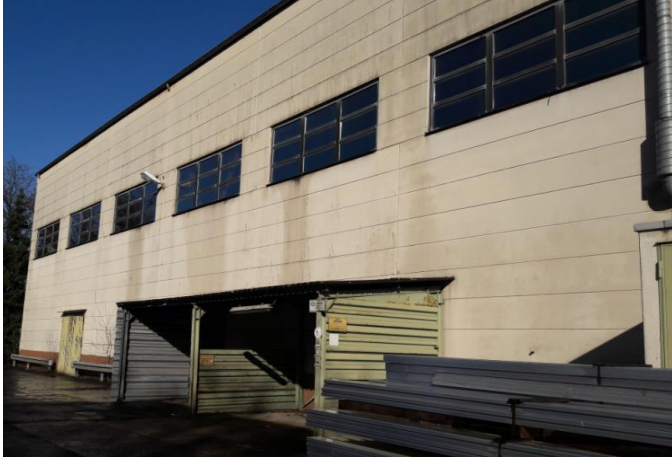
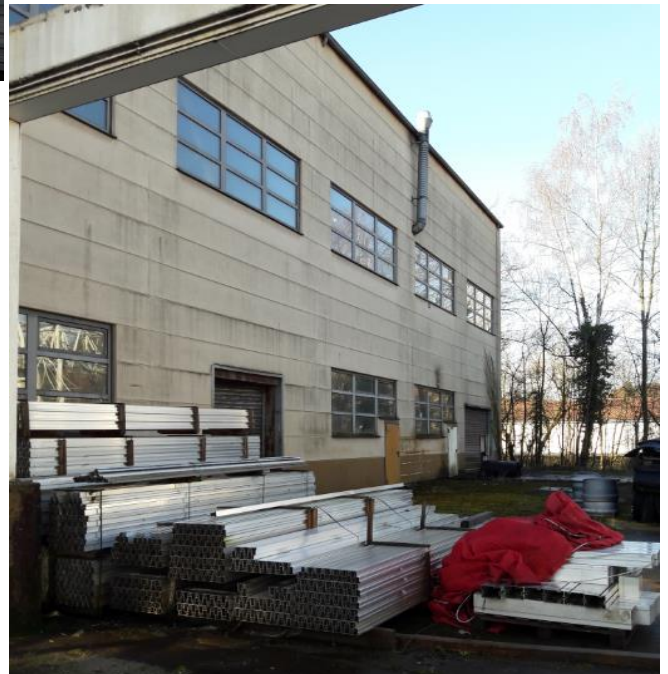
Rückbaudaten	
Beschreibung / Abmessungen	Halle Stahl- und Apparatebau Breite: ca. 40 m Länge: ca. 44 m Firsthöhe: ca. 12 m Traufhöhe: ca. 11 m
