*Erdbaulaboratorium Saar GmbH*

Anlage 3.5

Auftrag-Nr. 18-3754/1

## Rückbaudatenblatt - Blieszentrum (ehem. SGGT-Areal) - Verwaltungsgebäude

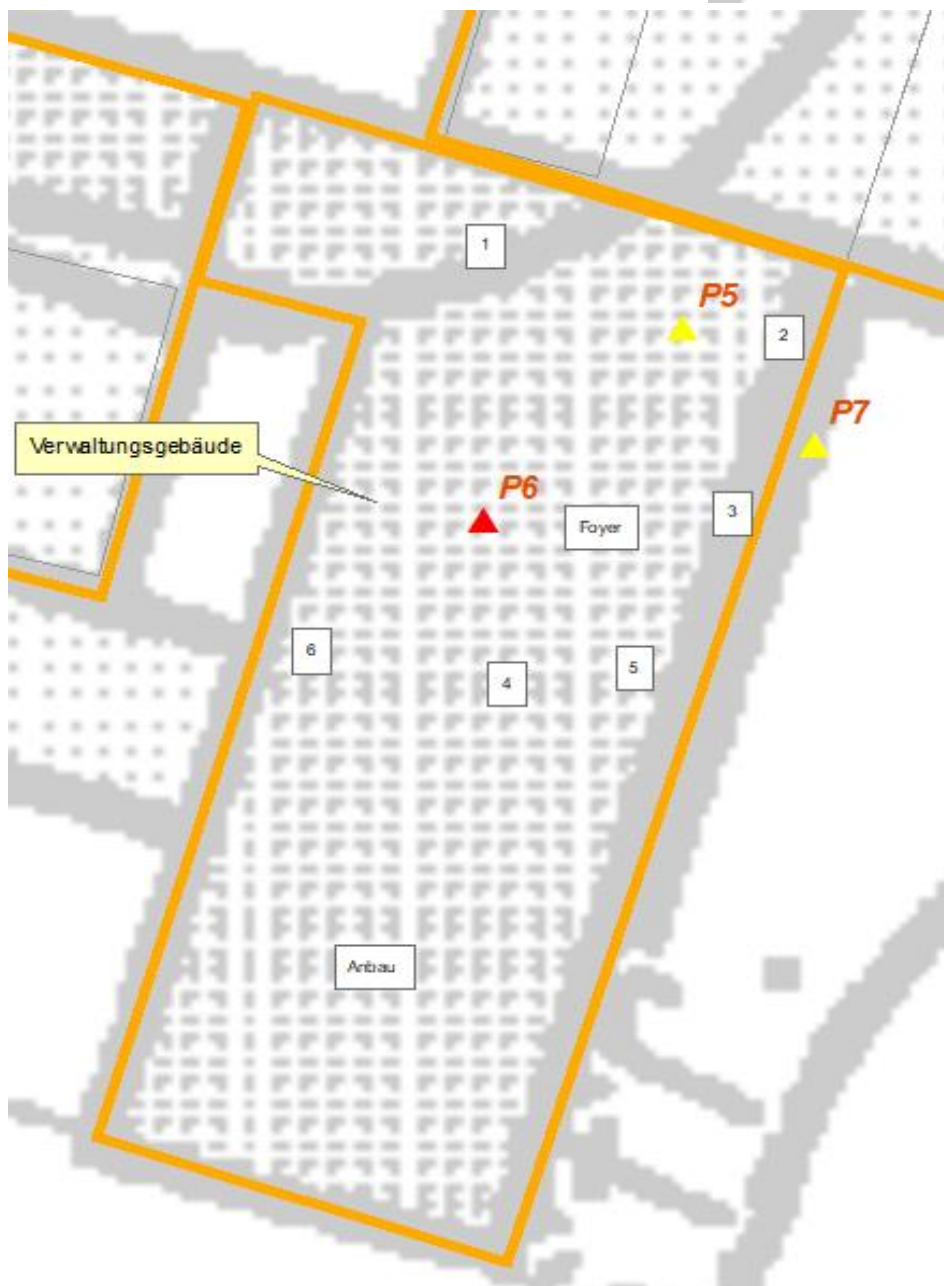
## Skizze - Blieszentrum (ehem. SGGT-Areal) - Verwaltungsgebäude - EG

| Bereich | Erdgeschoss |
|---|--|
| Foyer | Aufbruch Bodenaufbau:<br>Fliesen (0,5 cm), Kleber ( <b>P6 - abesthaltig</b> ) einschließlich Estrich (mit schwarzem Anstrich) bis 4 cm, Beton bis 16 cm, ohne Dämmung<br><br>Fliesenfußleisten, massive Wände, Strukturputz, Heizkörper, Terrazzofensterbank, beschichtete Holzfensterbank, örtlich Holzverkleidung, Heizkörper, Kunststofftür, Holztreppe, <b>Odenwälder Deckenplatten</b> , Hohlraum, 5 cm, Holzfaserplatten, <b>Gipsstrohdecke</b> |

| Baustoff | Schadstoffbefund | m <sup>3</sup><br>Festmeter<br>geschätzt | t<br>(ca.<br>Angaben) | Abfallschlüssel / Hinweise |
|--|---|--|---|---|
| <b>Achtung:</b><br>asbesthaltiger Fliesenkleber im EG, siehe P6 | | | | |
| Fliesenkleber P6 | enthält Chrysotil-<br>Asbest | ca.<br>70 m <sup>2</sup> | | |
