Erdbaulaboratorium Saar GmbH

Auftrag-Nr. 18-3754/1

Rückbaudatenblatt - Werkzeugmacherei

Rückbaufractionen - Bliesszentrum (ehem. SGGT-Areal) - Werkzeugmacherei

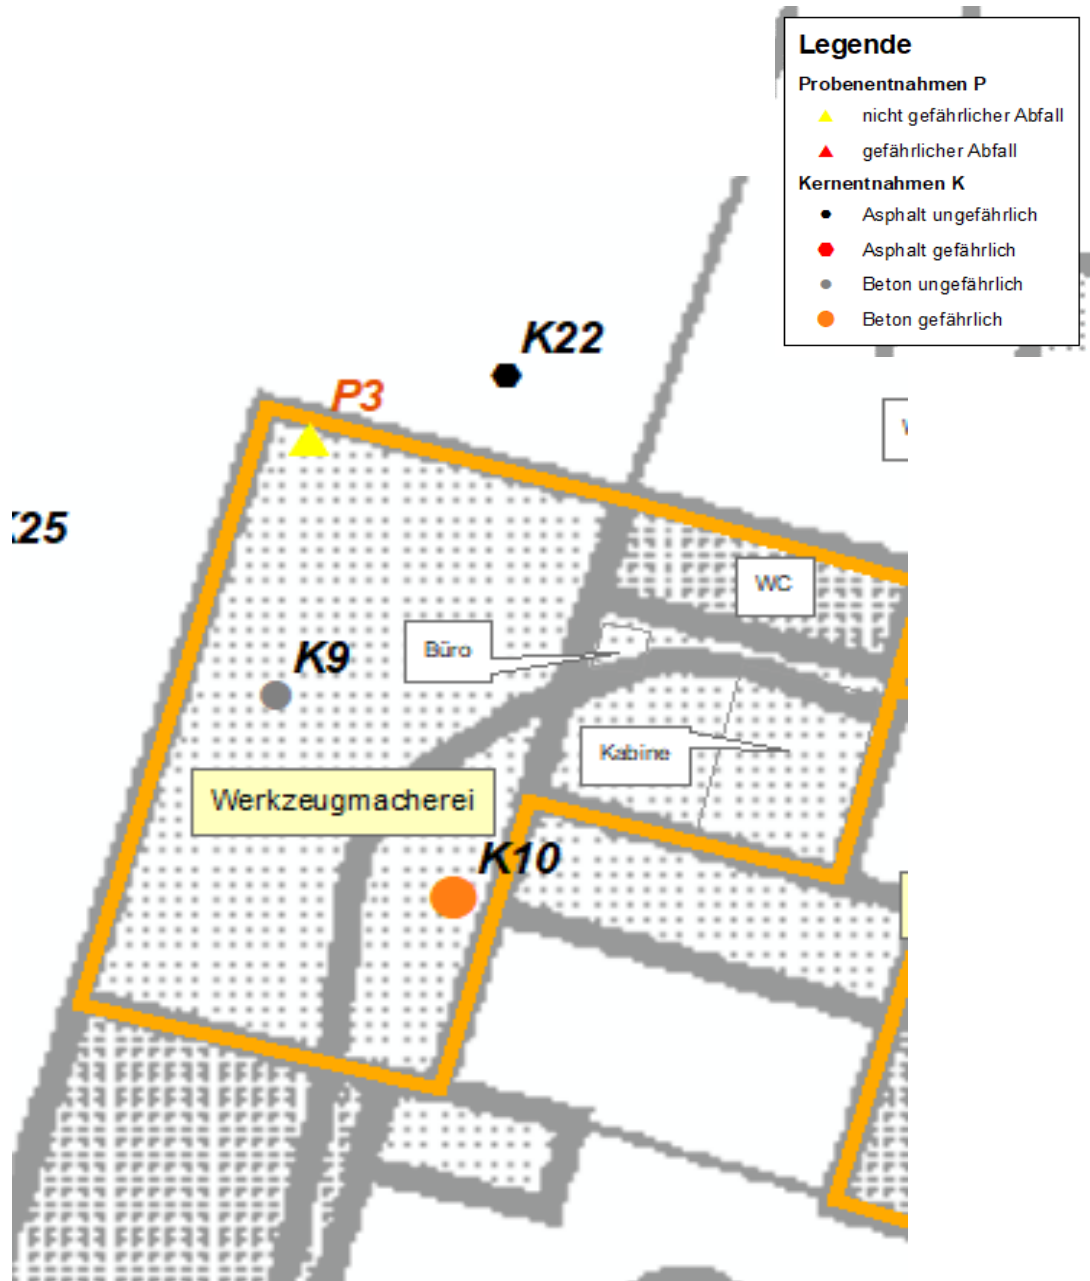
Fotos - Blieszentrum (ehem. SGGT-Areal) - Werkzeugmacherei - Skizze Erdgeschoss

Allgemeines								
Dach	Flachdach mit Lichtkuppeln							
Ansichten								
Fassaden	2-stöckig, verputzte Gasbetonelemente, Fuge: Fugenmasse P3 - nicht gefährlich, Dämmwolle							
Erdgeschoss								
Halle	Betonboden, durchweg ölfleckig, Kernentnahme K9, K10 , Gasbetonelemente, Stahltragekonstruktion, Innenhöhe 7,50 m, große Fensterflächen, 2 m hoch, Kunststoffenster, Kabelkanal aus Stahl, Stahlrolltor, Dämmtür, 12 Heizkörper an Decke, 64 Neonröhren, Stahlschränke, Verteilerkasten, Kranbahn, öliger Werkstattgeruch, Kanaldeckel, Deckengasbetonelemente mit Armierung							
K9	Betonkern	0,00	31,00	-	Beton	MKW zw. 0-10 cm	MKW 574 mg/kg	LAGA BS Z 2 DepV DK I
K10	Betonkern	0,00	41,00	-	Beton: ölunauffällig zwischen 0 - 36 cm,	MKW	MKW 343 mg/kg	LAGA BS Z 1.2 DepV DK 0
				+	36 - 41 cm: Ölig, dunkelgrau, süßlicher Fremdgeruch	MKW, EOX, LHKW, BTEX	MKW 4.232 mg/kg	gefährlicher Abfall > DK I
Kabine	ca. 5,50 x 5,80 m, Stahlwände, Stahltüren, KMF-Füllung , 3 Heizkörper, Odenwälder Deckenplatten

Büro in Halle	ca. 3 x 3,80 m, Boden gefliest, Mauerwerk verputzt, beschichtete Holzfensterbank, Kunststoffenster, Odenwälder Deckenplatten mit Dämmwollauflage (10 cm stark) , Möbel							
WC	Fliesen, WC, Urinale, Waschbecken, viele gedämmte Rohre							
Zwischengeschoss	Büro, PVC, geklebt auf Spanplatten, Gipsstrohdecke

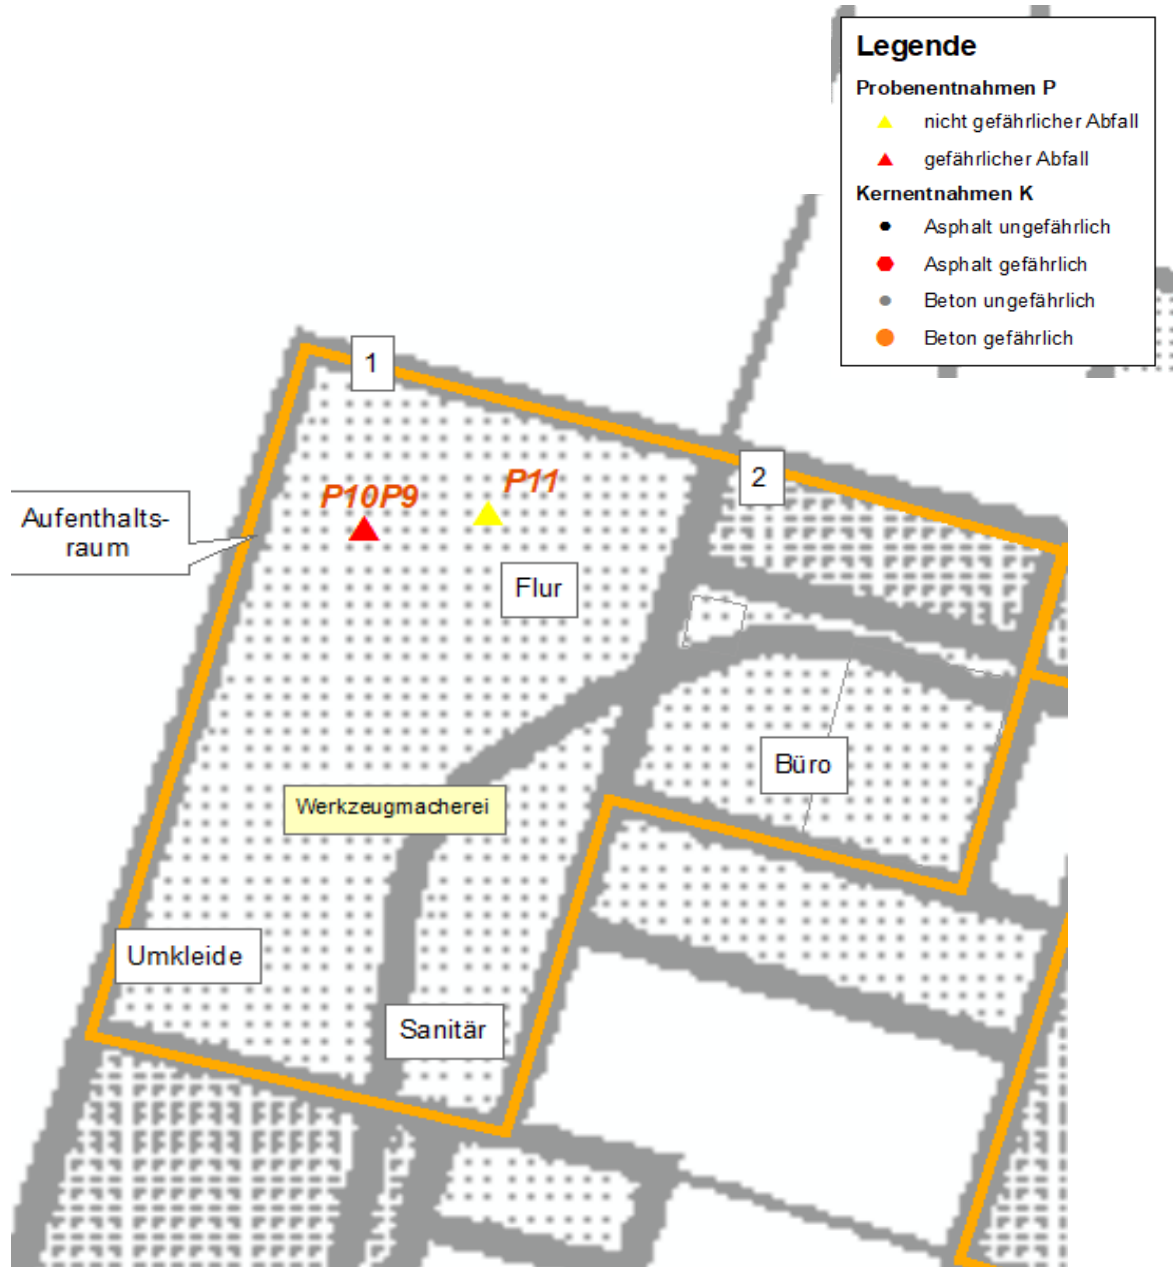
Fotos - Blieszentrum (ehem. SGGT-Areal) - Werkzeugmacherei - Skizze Obergeschoss

Obergeschoss	
Umkleide	PVC (ca. 110 m ²), Fliesen, 1 Dämmtür, 10 Holztüren und -rahmen, Heizkörper, Kunststoffkabelkanal, WC, Zählerkasten, Feuerlöscher, Stahlprofildecke, Lichtkuppeln, Heizkörper, Spinde, Neonröhren
Aufenthaltraum	häftig Teppich, häftig Schwarze Platten, 1 mm, (P9 - asbesthaltig, kohlensteerhaltig, Gefahrstoff) , Kleber, 2,5 cm Estrich, Dachbahn (P10 - kohlensteerhaltig, gefährlicher Abfall) , Schüttung, Kunststofffenster, Blechfensterbänke, Blechlamellendecke mit Dämmwollkissen , Stahlregal, Möbel, Waschbecken, Küche
Sanitär	Fliesen, WC, Waschbecken, Duschen, Heizkörper, Gipslage, Gipsstrohdecke
Büro	2 x PVC auf Betonestrich, Textillamellen, Blechfensterbank, Kunststoffkabelkanal, Sicherungskasten, Möbel, Heizkörper, 2 Dämmtüren, viele Kabel, Odenwälder Deckenplatten , Flachdach, Stahlprofile, Lichtkuppel
Flur	klebrige Fuge zwischen Boden und Wand (P11 - kein Gefahrstoff), umlaufend, beschichtete Holztüren, Blechlamellen mit Dämmwollkissen

Bereich 1	PVC, Fliesen, Holztüren, Heizkörper, Möbel, Odenwälder Deckenplatten
Bereich 2	PVC, Fliesen, Möbel, Heizkörper Stahlrahmen, Dämmtür, Blechlamellen mit Dämmwollkissen
