*Erdbaulaboratorium Saar GmbH*

Anlage 3.5

Auftrag-Nr. 18-3754/1

## Rückbaudatenblatt - Blieszentrum (ehem. SGGT-Areal) - Verwaltungsgebäude

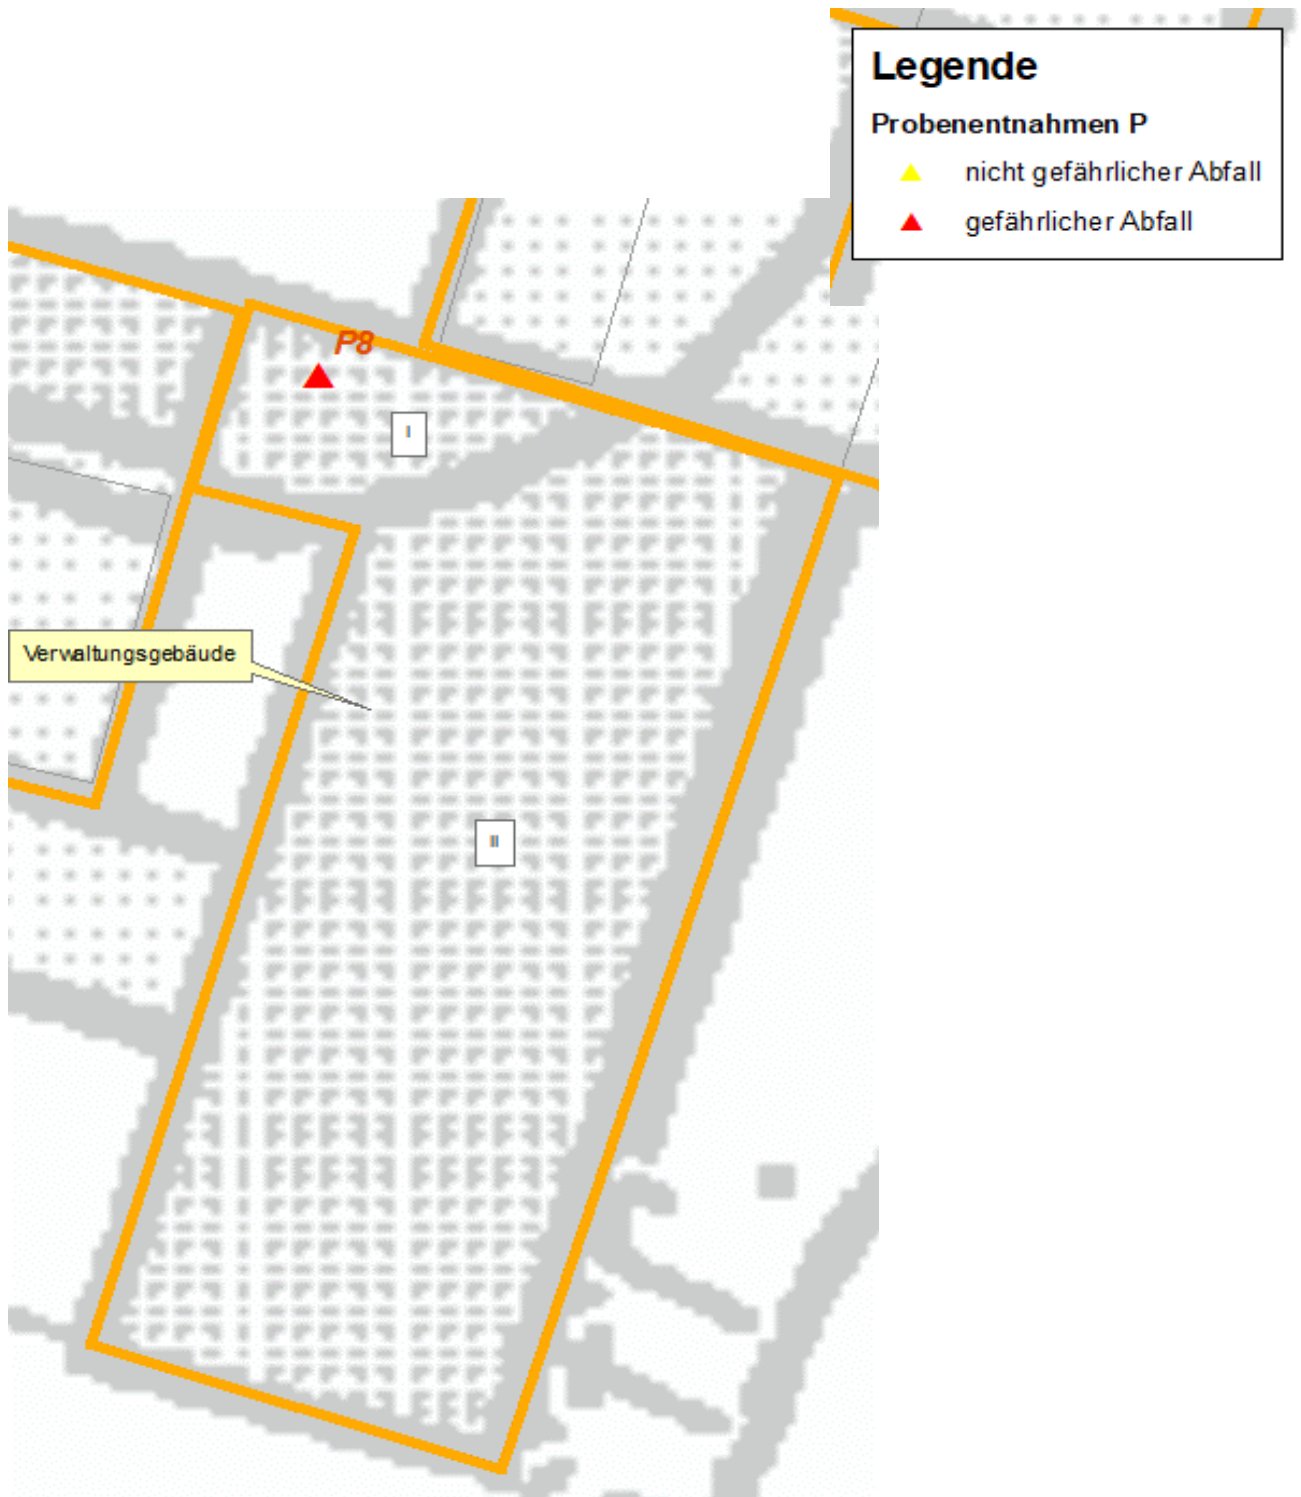
## Skizze - Blieszentrum (ehem. SGGT-Areal) - Verwaltungsgebäude - OG

| Bereich | Erdgeschoss |
|---|--|
| I | Linoleum, Teppich, PVC, Holzboden, Hohlraum 2 cm, weiße <b>Dämmwolle</b> ,<br>Gipsstrohdecke, Holzbalkendecke, Schüttung mit Kohlenstückchen, Mörtelfugen,<br>Holzfenster, Feuerlöscher, Betonfensterbänke, Heizkörper, Rollos, Einbauschränke,<br>Neonröhren, <b>Odenwälder Deckenplatten</b> , |
| II | Boden gefliest, örtlich PVC (10 m <sup>2</sup> ), Kleber ( <b>P8</b> ), asbestfrei,<br>Wände vergipst, Decke mit <b>Gipskartonplatten</b> abgehängt,<br>Heizkörper, Kunststofffenster, Kunststoffkabelkanäle, Neonröhren, Holztüren,<br>Holzrahmen, WC, viele Wandschränke, Betonfensterbänke, örtliche Zwischenwände<br>mit Gipskarton auf Gasbetonsteinen, <b>Schimmelpilz</b><br><br>Treppenhaus: Terrazzofensterbänke, Außenbetonfensterbank, Kunststofffenster,<br>Gitter |
